## **Comunicación del fabricante 038/2024**

**Asunto:** Comunicación del fabricante según Notificación de calidad QN-RDS-PathologyLab-2024-003 V1 para BenchMark ULTRA.

*QN-RDS-PathologyLab-2024-003*

## Presentación de refacciones para mejorar el Accesorio Giratorio del Colector de Enjuaje en BenchMark ULTRA, DISCOVERY ULTRA y BenchMark ULTRA PLUS

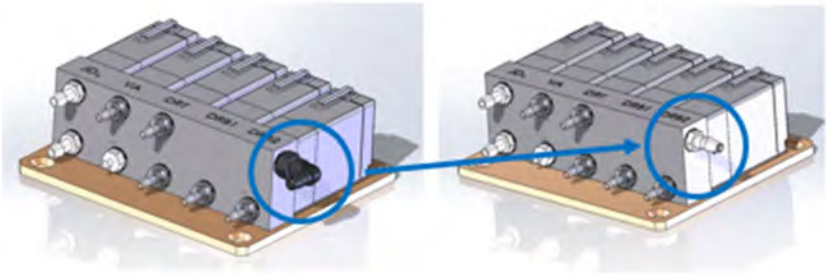
La investigación bajo CAPA 000290004635 identificó fallas en el accesorio de codo giratorio 10-32 x 1/8 HB como una fuente potencial de fugas en las plataformas BenchMark ULTRA PLUS, BenchMark ULTRA y DISCOVERY ULTRA. Las placas de boquillas utilizadas para estos sistemas contienen cada una cuatro conjuntos de colectores de válvulas de enjuague (para SSC, tampón de reacción, opción y preparación fácil). Durante el funcionamiento normal, los depósitos de fluido a granel se presurizan para mover el reactivo a través del accesorio de codo giratorio 10-32 X 1/8 HB hacia el colector de válvulas de enjuague utilizado para controlar los volúmenes de dispensación. Debido a su baja confiabilidad inherente, se determinó que el reemplazo de los accesorios giratorios de nailon con accesorios rectos de PVDF reduciría la probabilidad de que la pieza se rompa o tenga fugas. Además, se han aumentado las longitudes de los tubos desde el colector divisor de enjuague hasta el colector de la válvula de enjuague para adaptarse al cambio de la conexión en codo a la conexión recta.

La investigación de CAPA observó una baja confiabilidad inherente del accesorio 10-32, codo giratorio, 1/8 HB SVC (05255422001) y lo identificó como una fuente potencial de fugas en las plataformas afectadas. La incompatibilidad del material del nailon y la geometría de la pieza se consideraron factores causales.
