Alerta de Seguridad 0149

Piezas de mano

Código del Reporte: 0149, 156

Equipo Medico: Piezas de mano POWERFUL PARTNERS ® [11-161], Modelo NSK. Pro SMILE P SO, B2 KIT.

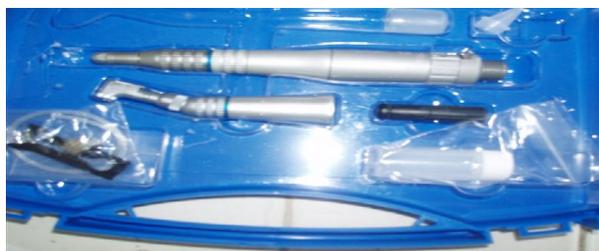
Las piezas de mano se desarman en la boca del paciente durante su funcionamiento, siendo un riesgo importante ya que partes de la misma puede ser aspirada por el paciente provocando una bronco aspiración u otra afección, además no acoplan correctamente a la unidad dental, provocando la fuga de presión de aire y agua, lo que deteriora la misma pudiendo ocasionar además en el paciente trastornos pulpares.

1.- Que todos los Servicios de Estomatología revisen la ocurrencia de esta problemática en su institución y cumplan con las instrucciones de uso del fabricante, para la adecuada conservación y utilización del equipo.

2.- Los Servicios de Estomatología deben realizar el mantenimiento y la lubricación sistemática y recomendada para este tipo de equipo.

3.- Los Servicios Estomatológicos deben solicitar un seguimiento por Electromedicina Provincial para realizar el mantenimiento preventivo del equipo.
