## **Alerta de Seguridad**

**Denominación:** Válvula cardíaca protésica de origen biológico.

**ANEXO 1: Evidencia exposición a altas temperaturas, válvula biológica modelo Sorin Mitroflow**

**ANEXO 2: Evidencia exposición a altas temperaturas, válvula biológica modelo Sorin Pericarbon More**

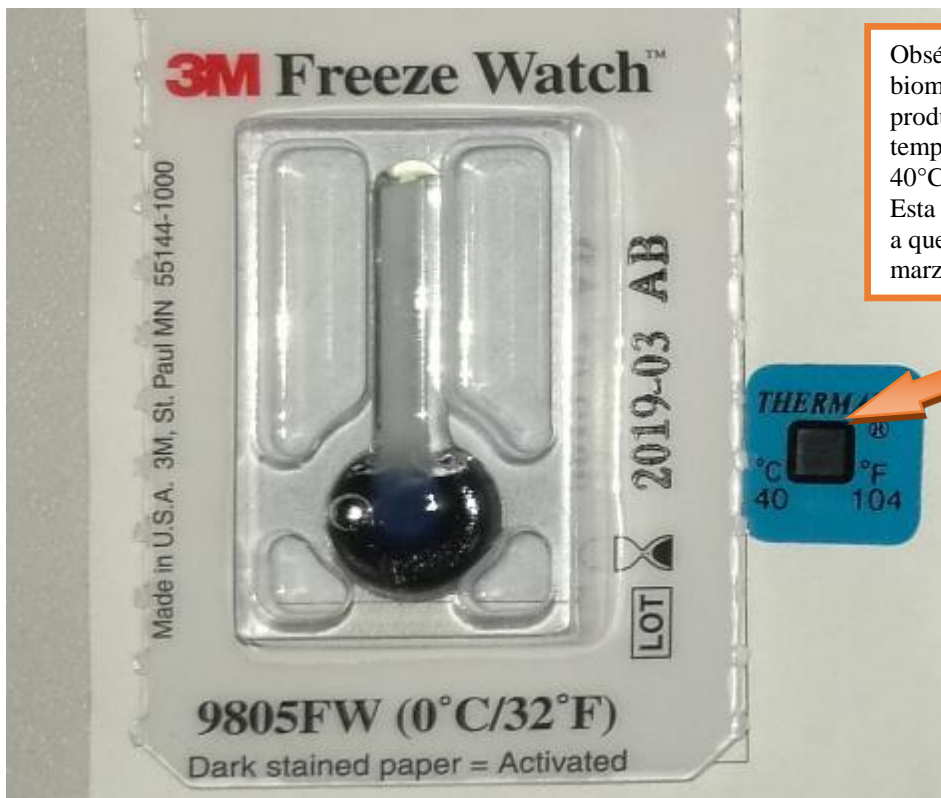
Tanto el fabricante Sorin Group, como St. Jude Medical declaran en el etiquetado y manual de usuario de sus productos que deben permanecer a temperaturas entre +5°C y -25°C, y que no pueden ser usados cuando se observan cambios en el color de los indicadores que se encuentran en los envases. En los dos modelos de Sorin Group se encontraron evidencias de cambio de color de los indicadores, cómo se muestra en el anexo.

Obsérvese el color negro del biomarcador, lo que indica que el producto ha sido sometido a temperaturas superiores a los 40°C.  
Esta válvula no se puede usar pese a que su fecha de vencimiento es marzo de 2019

2. Las unidades asistenciales que tienen en sus inventarios válvulas cardíacas protésicas de origen biológico verificarán las lecturas de los indicadores de temperatura antes del uso.

3. En caso de observar cambio de coloración separaran los productos afectados y comunicarán el hallazgo al área de Vigilancia de Equipos Médicos del CECMED.

4. Teniendo en cuenta el riesgo que representa el uso de estos dispositivos para la seguridad del paciente EMSUME y las Instituciones de Salud deben tomar las medidas correspondientes para la retirada de las afectada, tanto de los servicios cómo de los almacenes garantizando que no sean utilizadas en lo adelante.

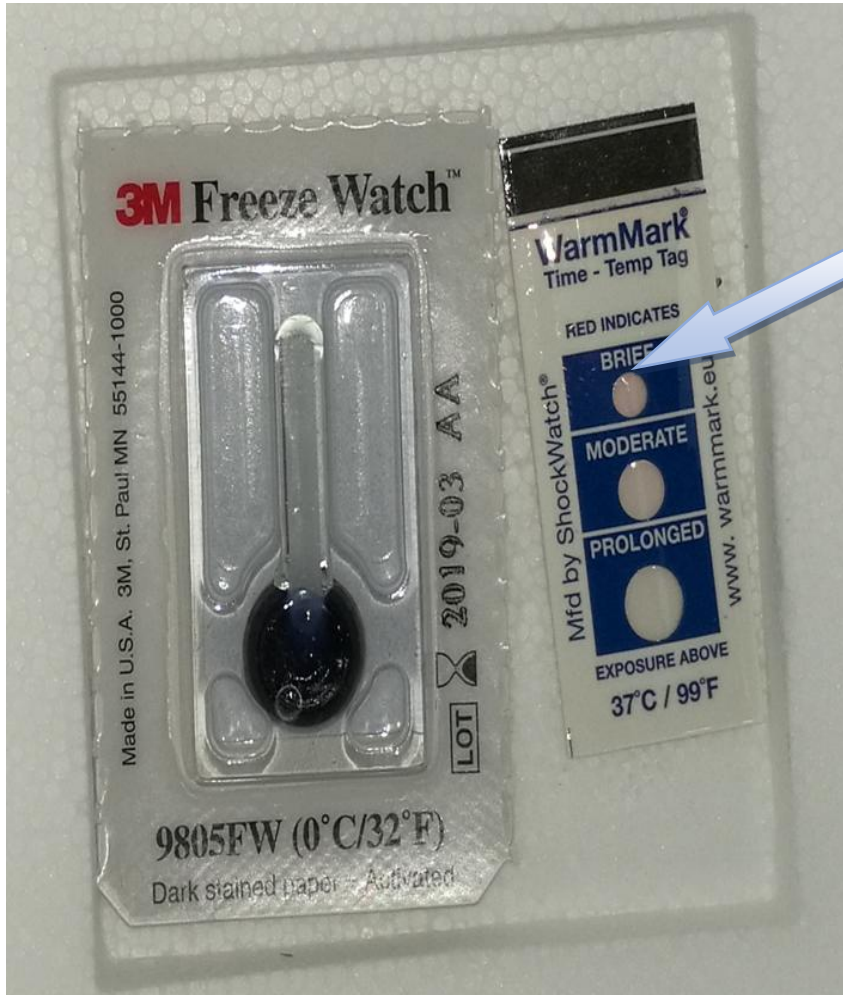
El color rosado del biomarcador indica que el producto ha sido sometido a temperaturas superiores a los 37°C. Esta válvula no se puede usar pese a que su fecha de vencimiento es marzo de 2019
