## Alerta de Seguridad 2183c Guía de Angioplastía coronaria

Código del Reporte: 2183

12 de Noviembre 2014

**Denominación:** Guía de Angioplastía coronaria

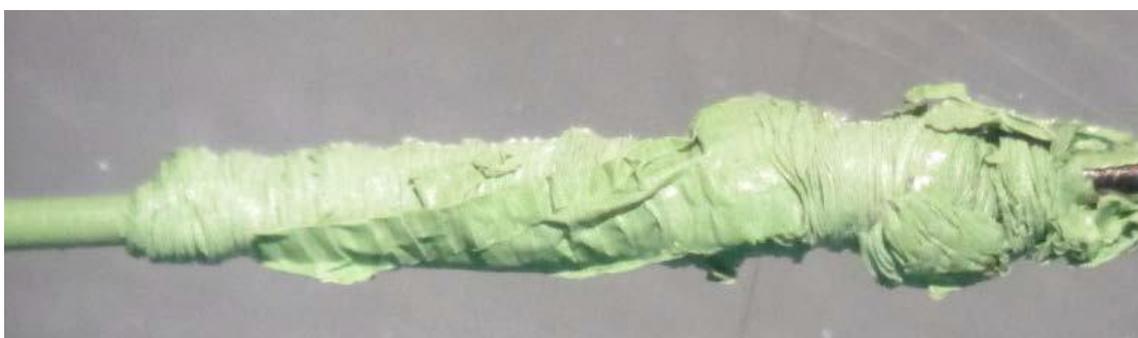
- Desde noviembre de 2013, se habían venido recibiendo varias reclamaciones relacionadas con un defecto de «deslaminación del PTFE» en la familia de productos Galeo.
- Las reclamaciones se originaron en 18 productos provenientes de 17 lotes de la India, en 1 producto proveniente de Bangladesh y 32 productos de 9 lotes provenientes de Cuba. Algunos de los productos defectuosos mostraban una extensa deslaminación (ver figura 1) del recubrimiento de PTFE (Politetrafluoroetileno), conocido comúnmente como teflón, al introducir la guía en el catéter.

Figura 1 - Deslaminación del PTFE

- El cambio de PFOA (ácido perfluorooctanoico, agente humectante utilizado en el recubrimiento de PTFE **en enero del 2013**) ha tenido efectos negativos sobre la adhesión del PTFE, lo cual empeora **en condiciones climáticas extremas**
- Los productos Galeo mantenidos en las condiciones de almacenamiento especificadas (<40 °C, en un lugar seco) son funcionales y no defectuosos.
- las condiciones de temperatura (>65 °C, y 75% de Humedad Relativa) pueden causar el debilitamiento de la adhesión del recubrimiento de PTFE.

El fabricante determinó discontinuar gradualmente la familia de productos GALEO y no se llevara a cabo la recertificación del marcado CE.

- Que todos los servicios de Hemodinamia del país que estén usando la familia de las guías Galeo u otras de este fabricante deben mantener durante su uso una vigilancia especial. De ocurrir algún evento adverso debe informar de inmediato a la Subdirección de Equipos Médicos del CECMED por el modelo establecido por la regulación ER-10 "Reportes de Evtos Adversos"
- Que EMSUME en toda la cadena de suministro para los equipos médicos debe velar por cumplir y controlar las condiciones señaladas por el fabricante y en especial las de humedad y temperatura requeridas para evitar deterioros de los productos durante su
