Alerta de Seguridad 2525

Denominación: Guía de angioplastía coronaria

Modelo: Galeo M 014 y F014

Fabricante y país: BIOTRONIK AG, Suiza

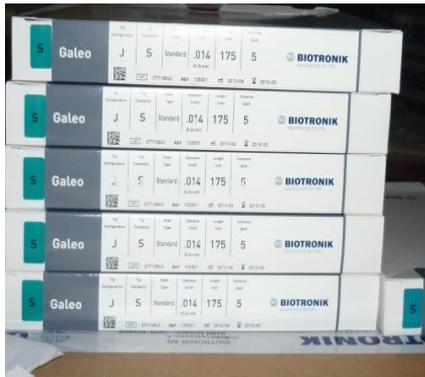
Descripción del Problema: A partir del 11 de noviembre se han reportado el mal funcionamiento de 6 guías de angioplastia GALEO de los lotes y modelos señalizadas anteriormente en varios servicios de hemodinamia del país. El problema consiste en un defecto de «deslaminación del PTFE» al deslizar un catéter balón o stent, sobre la misma lo que imposibilita completar el procedimiento, con peligro para la vida de los pacientes. Las mismas pertenecen todas a las compras realizadas del contrato 45318-419-R-5912 de noviembre 18 del 2013 y que entraron al país en febrero del 2014.

- EMSUME detenga la distribucion de las guias de angioplastia coronaria modelo GALEO proveniente del contrato del 2014
- Los servicios de hemodinamia de las instituciones del pais deben suspender por el momento el uso de todas las guias GALEO que esten distribuidas en sus almacenes y deben inventariarlas y mandar la relacion a la subdireccion de Equipos Medicos del CECMED
