## Alerta de Seguridad 004/2019

**Asunto:** Falla de calidad asociada a un dispositivo médico.

- **Denominación:** Guía de alambre para diagnóstico
- **Nombre comercial:** 0.014" x 180 cm PTCA GUIDEWIRE, J3 Intermediate Tip, J3 Floppy Tip, J3 Stiff Tip
- **Código ECRI :** 11-925
- **Modelos:** CM-014180J3 I, F y S
- **Lotes:** C 2218
- **Fecha de Fabricación:** 2018-03-22
- **Fecha de Vencimiento:** 2023-02-28
- **Fabricante país:** CardioMed Supplies Limited, Canada
- **Suministrador y país:** Cari Med Canada Trading Inc., Canada
- **Clase de riesgo:** III
- **Registro sanitario ante el CECMED:** I 210007
- **Fuente de Información:** Instituto de Cardiología y Cirugía Cardiovascular

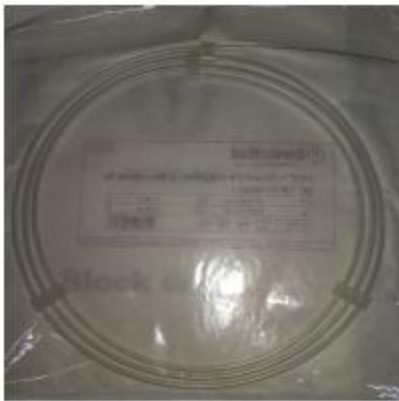
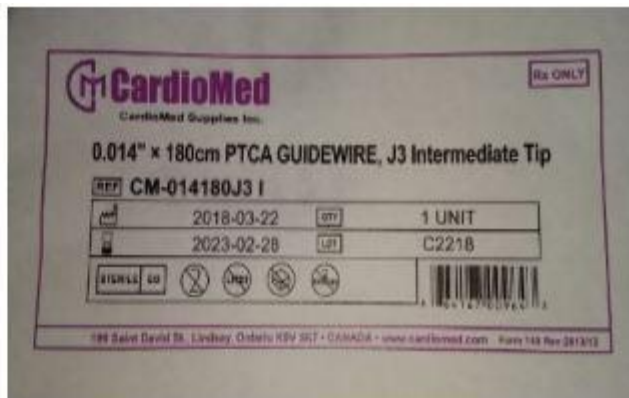
El Grupo de Vigilancia de Equipos y Dispositivos Médicos del CECMED ha recibido notificación procedente del Servicio de Cardiología Intervencionista del Instituto de Cardiología y Cirugía Cardiovascular por la falla de calidad de las guías de alambre para diagnóstico 0.014" que no poseen radiopacidad en su extremo distal por lo que se imposibilita su seguimiento bajo visión fluoroscópica en el interior de las coronarias. Por el grado de riesgo que

1. Suspender el uso de la guía de alambre para diagnóstico, fabricada por CardioMed Supplies Limited, Canada y suministrada por Cari Med Canada Trading Inc.,y distribuida a los Servicios de Cardiocirugía Intervencionista del Sistema Nacional de Salud.
2. Teniendo en cuenta el riesgo que representa el uso de estos dispositivos para la seguridad del paciente, EMSUME y las Instituciones de Salud deben tomar las medidas correspondientes para la retirada de las mismas, tanto de los servicios como de los almacenes, garantizando que no sean utilizadas en lo adelante.
